# 25 木材リサイクル工場

木材臭、腐敗臭

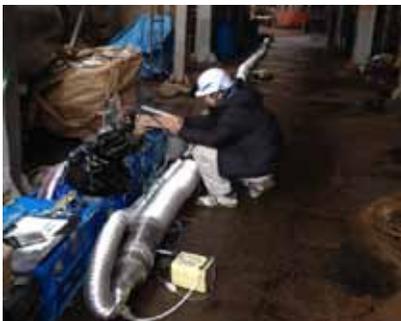
事前スプレーテストの様子

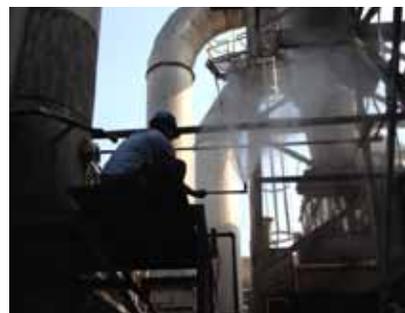
噴霧ノズルの様子

建屋からの臭気漏洩も原因の一つと考えられますが、工場周辺の数百メートルの範囲で苦情が発生している事から、排気の臭気が最も影響を及ぼしていると考えました。また、周辺にある木材加工業者ではなく、当社に苦情が寄せられていることから、単純に木材のみの臭気無く、別の不快な臭気が影響を及ぼしている可能性が高いと考えました。調査の結果、最も風量の大きい排気より木材の臭気とは別に腐敗様の臭気が強く感じる箇所があり、この腐敗臭が原因で周辺から苦情が寄せられるという結論に至りました。腐敗臭対策として消臭剤C-TKを採用し、ダクトの中で消臭剤を噴霧する方法を御提案、現地テストを経て実機納入となりました。また、風向風速制御を取り入れる事でランニングコスト大幅に節約しています。

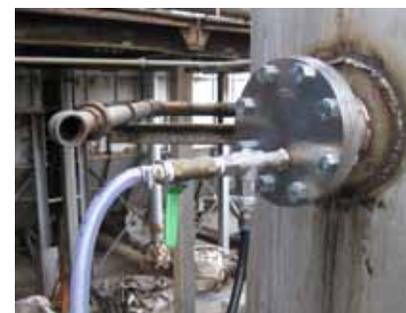
噴霧ノズル挿入部の様子

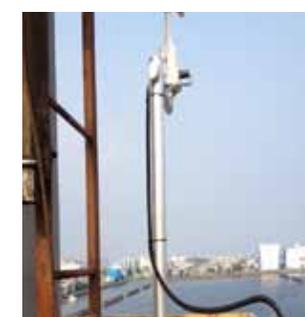
風向計設置風景
