鑄造工程排気

絵の具に似た臭い・焦げた臭い・つんとするアンモニア臭

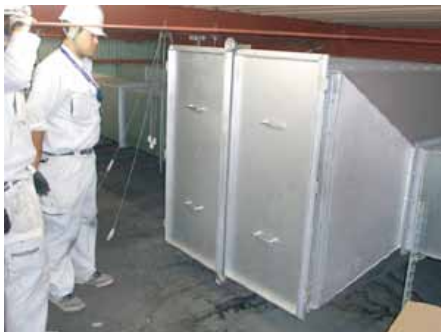
活性炭脱臭装置

どんな対策をしても住民苦情が止まない状態で、コンサルテーションを実施。その結果から、まずは徹底した作業工程の防臭対策と局所排気について指導。お金をかけずに脱臭するには、とにかく防臭が大切です。その対策を2ヶ月かけて行った後に、必要最低限の脱臭装置ということで、臭気の強いラインには60m³/minの活性炭脱臭装置を4基、臭気は薄いが風量の多い工場内の排気には100m³/minスクラバーを4基を設置し、苦情を抑えることができました。

活性炭脱臭装置60m³/min × 4基
マイクロゲルスクラバー100m³/min × 4基
使用消臭剤: マイクロゲルC-TK

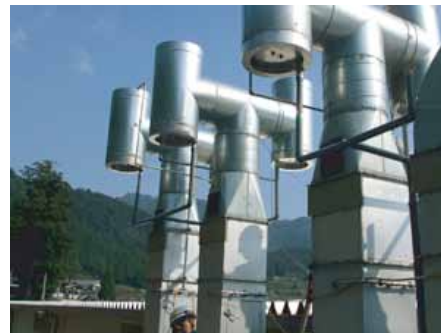
マイクロゲルスクラバー脱臭装置

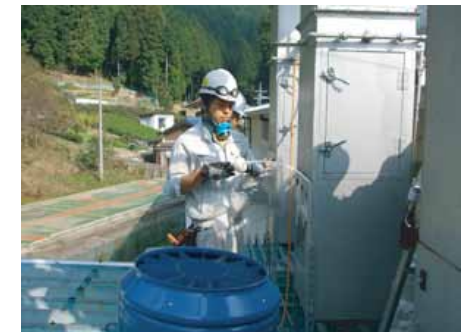
装置導入後 効果測定

採取場所	臭気濃度	フェノール濃度	低級脂肪酸濃度	メチルメルカプタン
脱臭装置入口	2000	4.5ppm	0.05ppm	0.12ppm
脱臭装置出口	160	0.01ppm以下	0.003ppm以下	0.005ppm以下
脱臭効率	92.0%	99.7%以上	80.0%以下	97.5%以上
