樹脂加熱工程排気

臭気対策
コンサル
テーションマイクロゲル
スプレー

ビニール系素材製造工場では工場から数百メートル先の住宅地より臭気苦情が発生し、弊社にお問合せ頂きました。

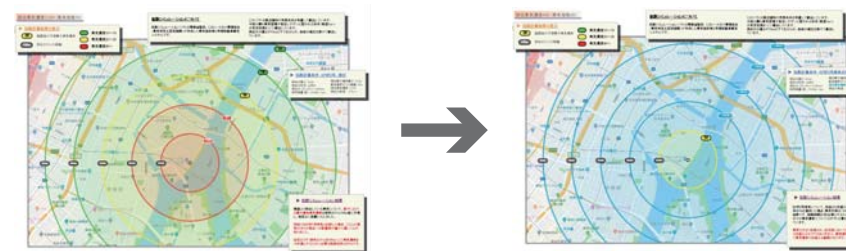
装置導入前と導入後の臭気拡散状況の違い(イメージ図)

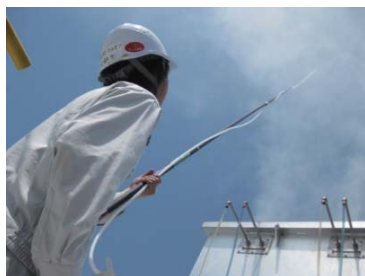
スプレーテスト臭気採取

その他の排気は風量が少なく、においも強くなかったため、対象の排気はすぐ特定されました。大風量のため、スクラバーや活性炭、燃焼脱臭装置では膨大な費用となるため、マイクロゲルスプレーシステムで検討することに。実ガスを利用したスプレーテストを行い、高い脱臭効果を確認することができました。テストでは様々はパターンでの噴霧テストを行ったため、脱臭効果が高く、かつ費用を抑えられる最適な噴霧条件を確認することができました。

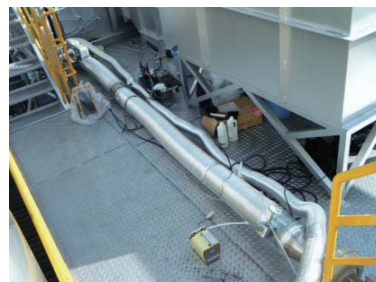
スプレーテスト風景

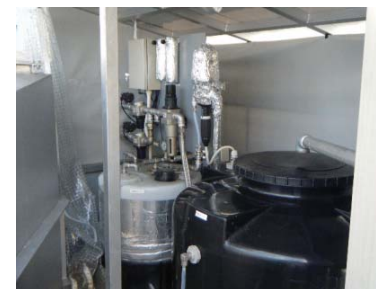
消臭剤噴霧装置

消臭剤マイクロゲルスプレーシステム

使用消臭剤：マイクロゲルC-NT

風量：1号排気 590m³/min、2号排気 590m³/min

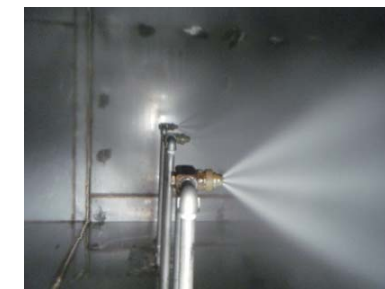
ダクト内の噴霧の様子
